Sanierung Einfamilienhaus Wien

Auftraggeber:
Privatkundin
19. Bezirk (Grinzing)

Leistungen:
Innenabdichtung ADICON lamin DS
Injektionsarbeiten

Baujahr:
2014

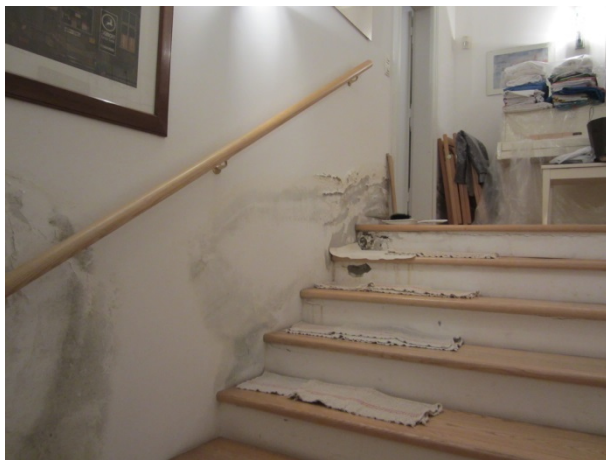
Bestandssituation:
Massive Schäden im Innenbereich durch wiederholte Wassereintritte.
