Wohnhaus Elisabethstrasse

Bei einem Gründerzeithaus in der Elisabethstrasse entstanden durch einen Um-/Zubau, der Mitte des 20. Jahrhunderts ausgeführt wurde, massive Risse im alten Treppenhaus durch Setzungen dieses Zubaus.

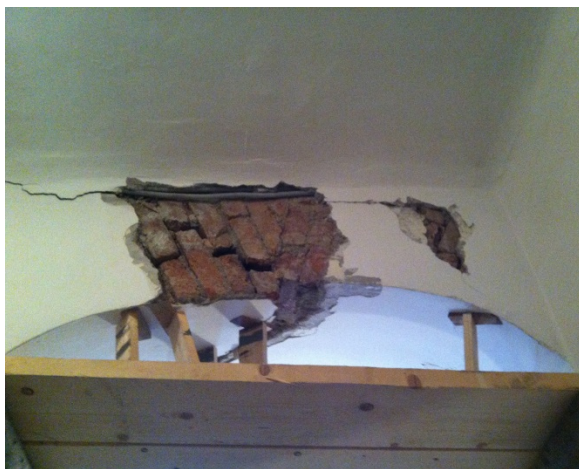
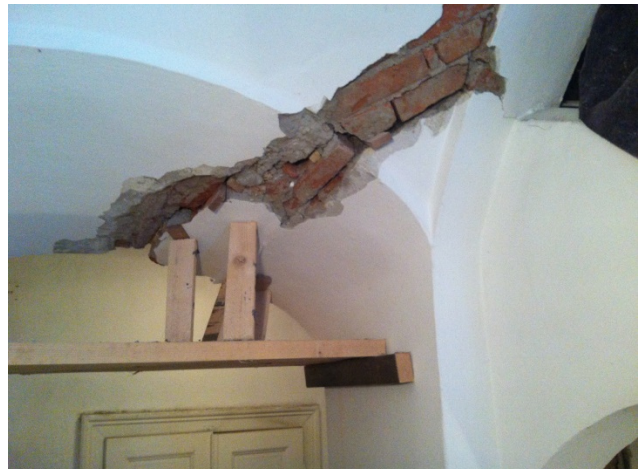
Das Treppengewölbe kann durch Verschiebungen und klaffende Risse die Druckkräfte nicht mehr zuverlässig abtragen.
