AKE Pichl-Kainisch

Bei der Firma AKE gab es nach starken Regenfällen massive Wassereintritte über eine Bodenplatten-Anschlussfuge. Die Sanierungslösung bestand aus einer PU-Harz Injektion in Kombination mit einer Flüssigkunststoffdichtbandage ADICON lamin DS, wobei sämtliche Nebenarbeiten (Abbruch, Ergänzung Stahlbeton Rampe, Riffelblechabdeckung, Ergänzung WDVS) ebenso von ADICON ausgeführt wurden.

Fugensanierung
mit Injektion und ADICON lamin DS

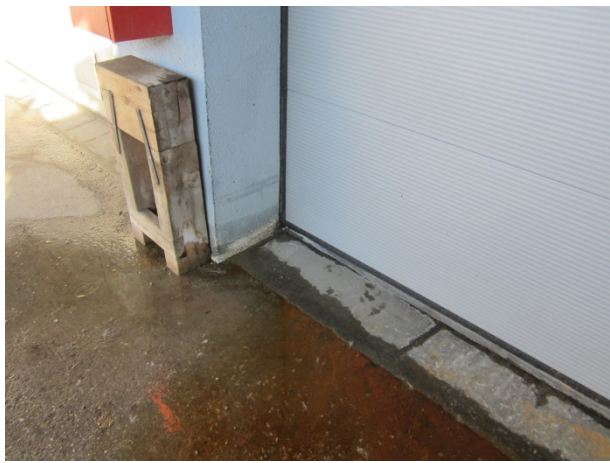
Bestandssituation:
Massiver Wassereintritt über die Anschlussfuge zum Hallenboden (trotz Überdachung im Freibereich!).
