BIOGAS-Anlagen Retz u. Ziersdorf

Leistungen:
Rissanierung
mit 2K-PU-Harz Injektion

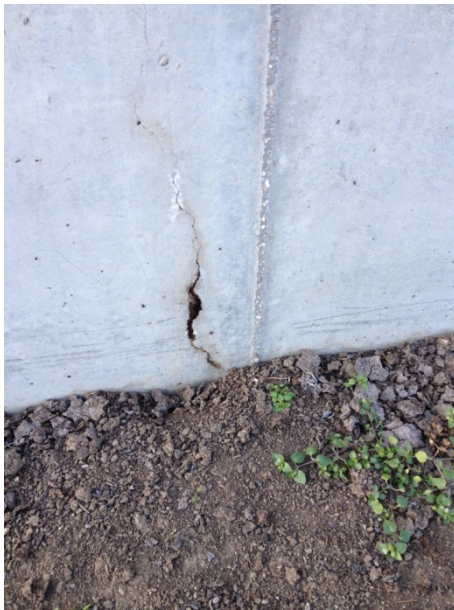
Schadensbild: Austritt von eingelagerter Gülle über Risse im Stahlbeton.
