## Brücke Greißenegg Voitsberg

Auf Grund eines Schadensfalls, verursacht durch einen LKW, war die Betonstruktur der Brücke über die LB70 in Greißenegg / Voitsberg statisch beschädigt und eine eingeschränkte Tragfähigkeit gegeben. Die statisch relevante Betoninstandsetzung musste mit ehest möglich vor der Frostperiode noch im November erfolgen, um weitere Schäden zu vermeiden.

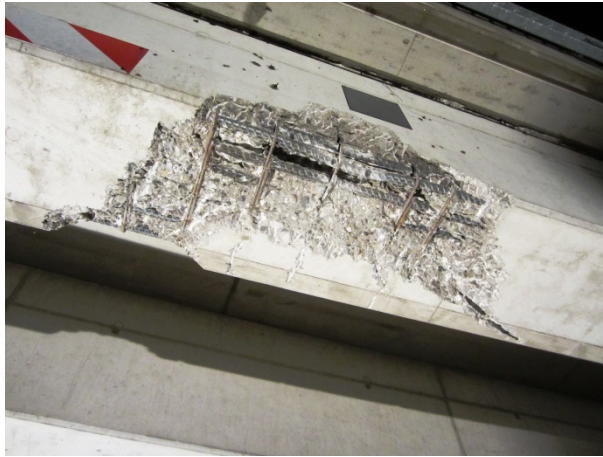
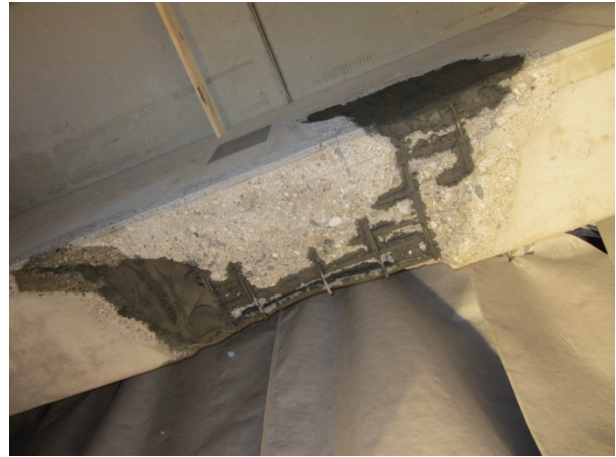
**Bestandsituation:**  
Freiliegende Bewehrung stark geschädigte Betonstruktur des Brückenträgers

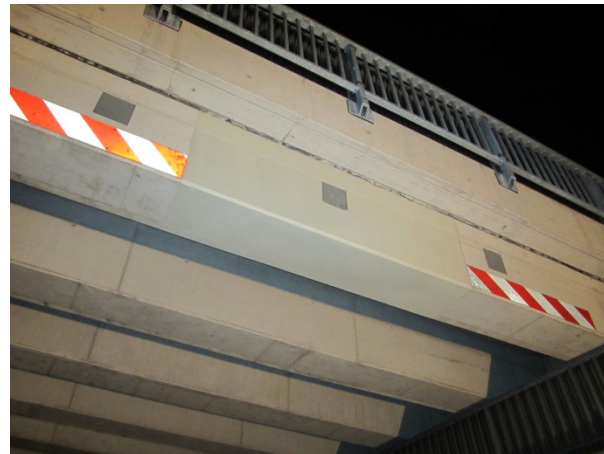
Fertig sanierter Träger mit systemkonformer Feinspachtelung und CO<sub>2</sub>-bremsendem Anstrich in Form einer Acrylharz-Versiegelung.
