Talstation 6er-Sesselbahn Donnersbachwald

Auftraggeber:
Haider & Co, Kapfenberg

Leistungen:
ADICON lamin DS
(mit Versiegelung f. UV-Beständigkeit)

Baujahr:
2012

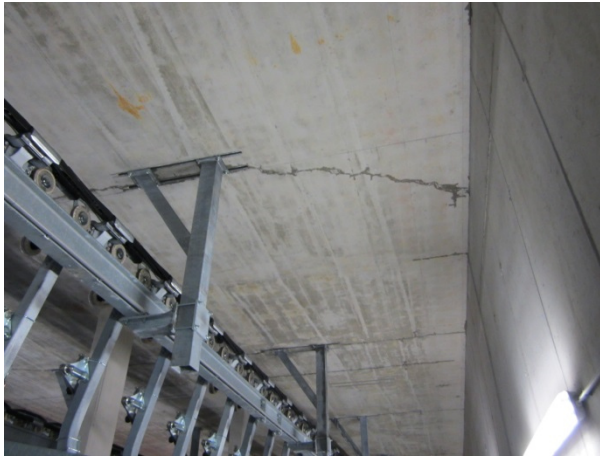
Rissbild mit Wassereintrittsstellen an der Deckenuntersicht in der „Sesselgarage“.

Bei der frei bewitterten Stahlbetondecke der „Sesselgarage“ kam es zu (statisch unbedenklicher) Rissbildung. Diese Risse wurden an der Oberseite exakt lokalisiert und mit dem Flüssigkunststoffsystem ADICON lamin DS abgedichtet. Auf Grund der freien Bewitterung wurde zusätzliche eine systemkonforme Versiegelung für eine dauerhafte UV-Beständigkeit ausgeführt.

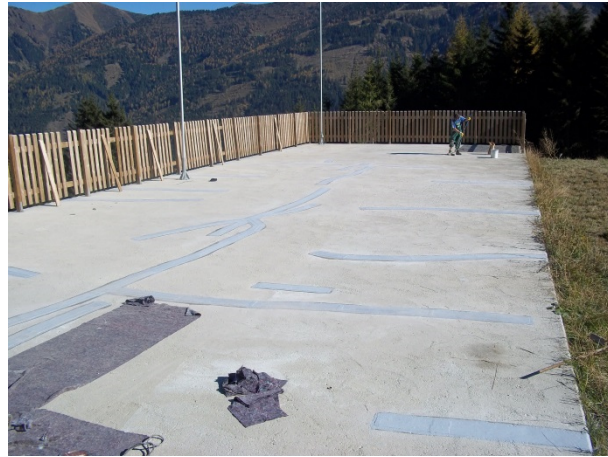
Streifenförmige Herstellung der Dichtbandage mit Untergrundvorbehandlung, Grundierung, Dichtbandage und UV-Versiegelung.

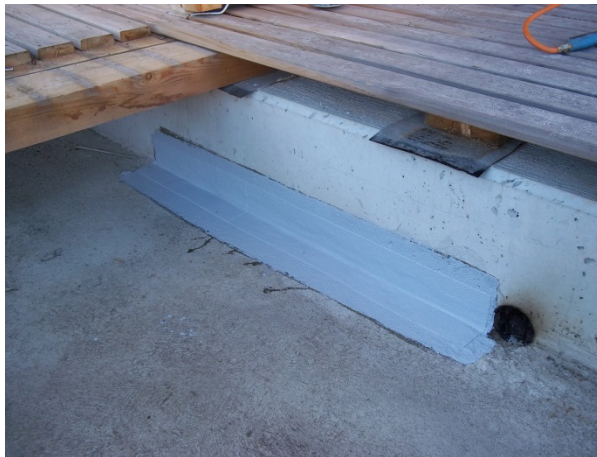
Die Dichtbandage ADICON lamin DS passt sich perfekt dem Untergrund an und geht eine dauerhafte Verbindung mit dem Betonuntergrund ein.

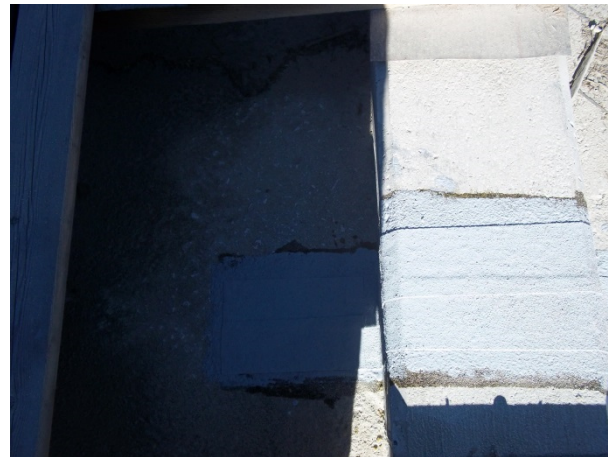
Kanten, Ecken, Übergänge und dergleichen lassen sich exakt ausbilden und werden dauerhaft (gegen drückendes Wasser) abgedichtet.
