Sanierung Untergeschoßwohnung Droste-Hülshoff-Gasse 4a, Graz

In einer Untergeschoßwohnung der Wohnanlage gab es massive Feuchteschäden sowohl an den hangseitigen Außenwänden als auch im Fußbodenbereich. Grund dafür waren unzureichende bzw. fehlende Abdichtungsmaßnahmen im Zuge der seinerzeitigen Sanierungsarbeiten.

Konzepterstellung und Innensanierung der Wohnung durch ADICON mit Negativabdichtungen gegen drückendes Wasser zur uneingeschränkten Wiederbenützung. Der Rückbau auf den Rohbauzustand (Abbruch FB-Aufbau, Putz, HKLS etc.) war erforderlich.

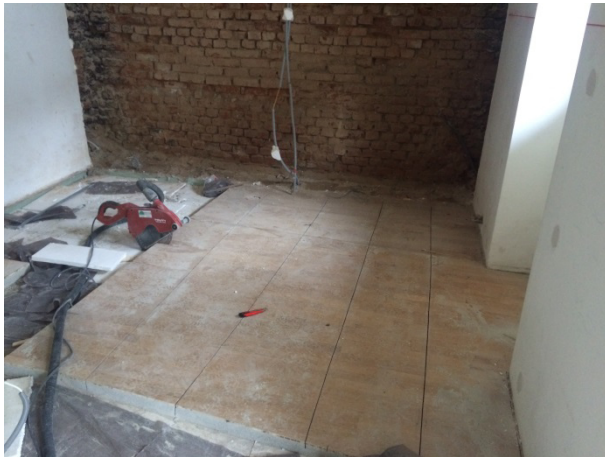
Rückbau der gesamten Wohnung in den Rohbauzustand.

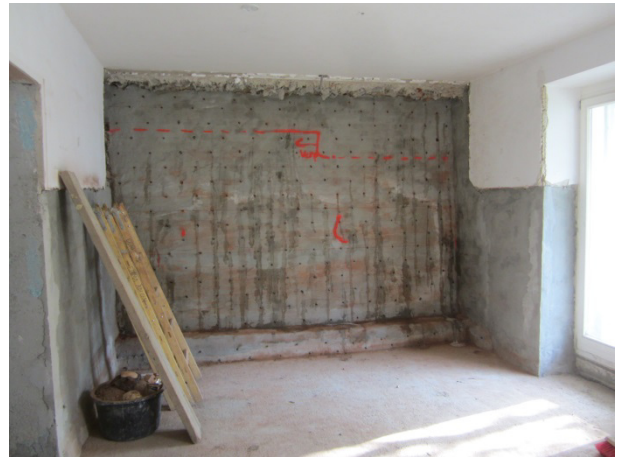
Schleierinjektion bei der hangseitig eingeschütteten Außenwand.

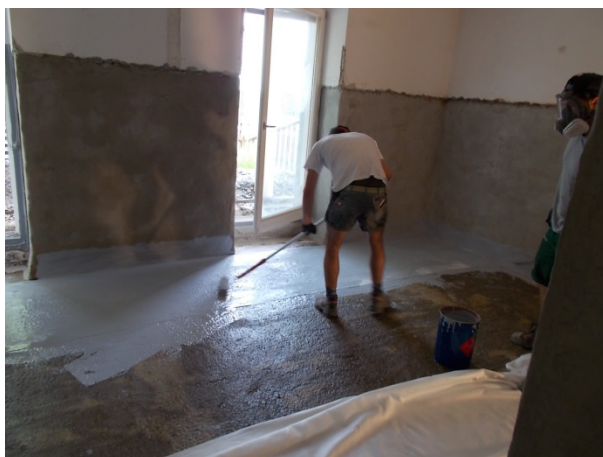
ADICON lamin DS als Flächenabdichtung gegen negativen Wasserdruck bis 0,5bar (5m Wassersäule) auf der Bodenplatte.

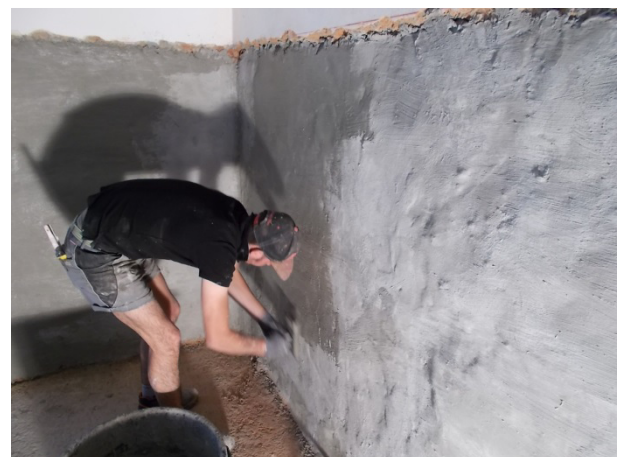
Aufbringen der silikatischen Dichtschlämme adicon SILAT nach Verdämmen des Mauerwerks und Durchführung der Horizontalsperren.
