Fugensanierung Halle PROFINE Graz

Leistungen:
Dehnfugensanierung

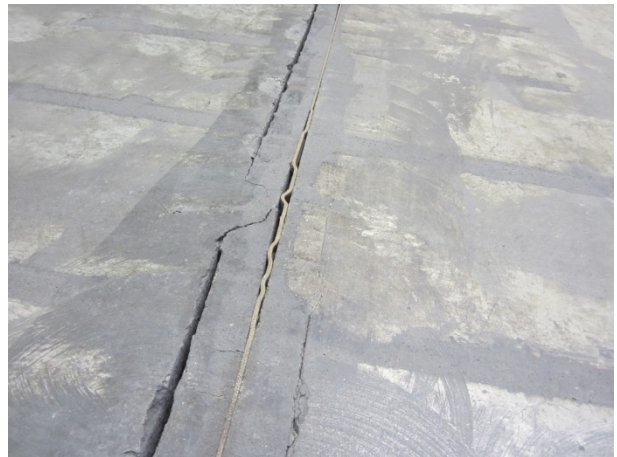
Bestandssituation: auf- und ausgebrochene Dehnfugen durch jahrelange Belastung im Industriehallenbereich.

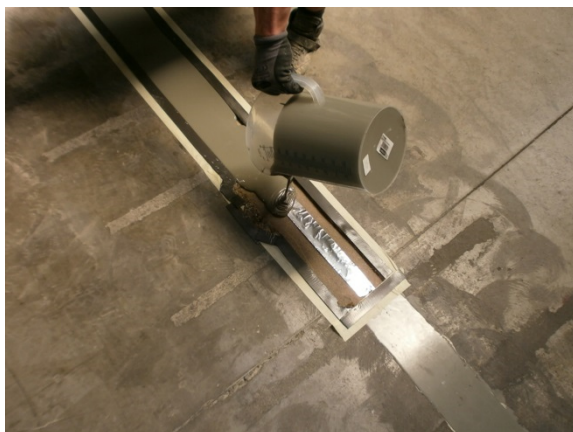
Herstellen des selbstverlaufenden Epoxidharz-Hybrid Vergusses.

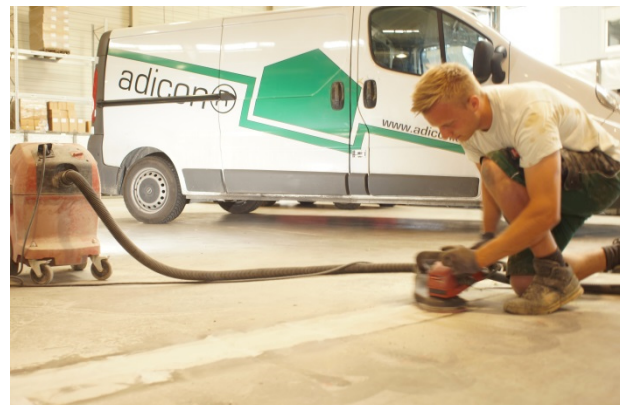
Nach der Aushärtung werden vor Benützungsfreigabe noch kleine Unebenheiten abgeschliffen um ein vollkommen erschütterungsfreies Befahren mit Hartgummirollen zu ermöglichen.
