## Produktionsanlage Industriebetrieb

Bei einem Industriebetrieb in der Steiermark ist die Beschichtung der Auffangwanne einer Produktionsanlage durch chemischen Angriff schwer beschädigt. Der Schutz der Betonkonstruktion und die Dichtheit der Wanne müssen gesichert werden.

**Leistungen:**  
Betonschutz mit  
adicon SILAT

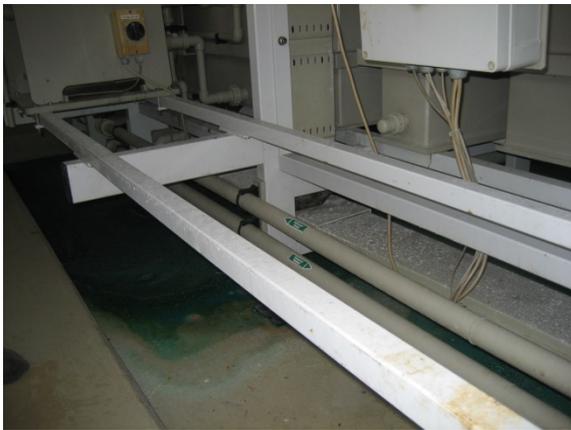
**Bestandssituation:**  
Durch äußerst aggressive Chemikalien ist die bestehende Beschichtung der Auffangwanne schwer beschädigt.

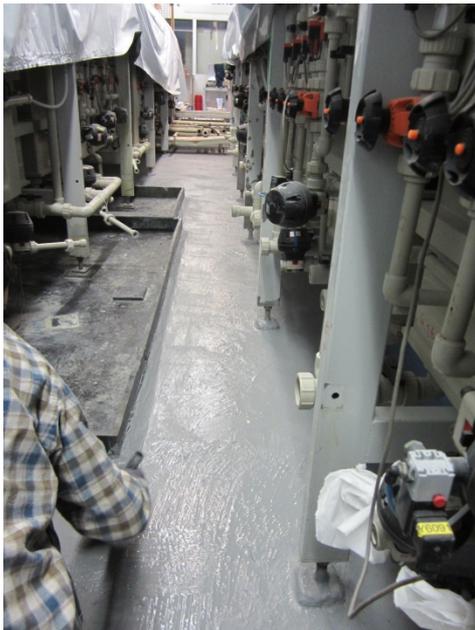
Die besondere Herausforderung ist nicht nur die Anforderungen an das Material, sondern auch die extrem schwierige Zugänglichkeit.

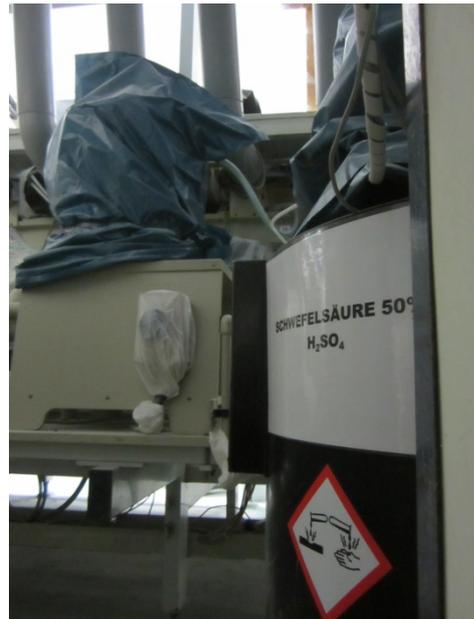
Die Belastung mit Chemikalien ist äußerst hoch, z.B. 50% ige Schwefelsäure. Hier gibt es nur wenige Materialien, die dieser Belastung standhalten.
