Sanierung Haus Kienmayergasse 50, Wien

Leistungen:
Mauerwerksanierung durch Rasterinjektion
mit 2K-EP-Harz und 2K-PU-Harz

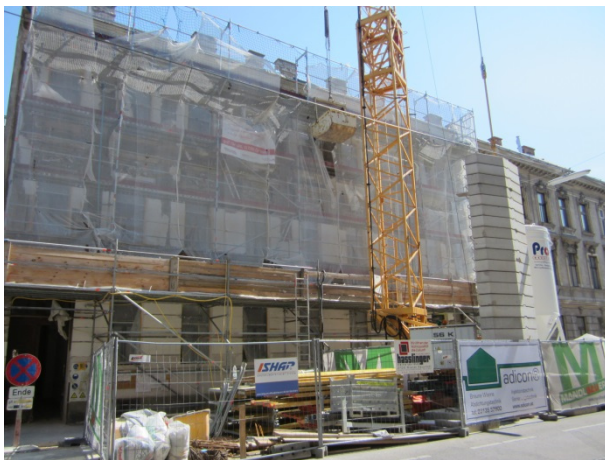
Bestandssituation:
Generalsanierung eines typischen Zinshauses mit Dachgeschossausbau.
